ラバースチールによる鋼製透過型砂防堰堤底版コンクリートの補修事例について

シバタ工業株式会社 ○西村 佳樹、鳴海 正寿、中野 泰雄
国土交通省 北陸地方整備局 松本砂防事務所 城ヶ崎 正人、山崎 忠、熊井 良夫、三戸部 太一

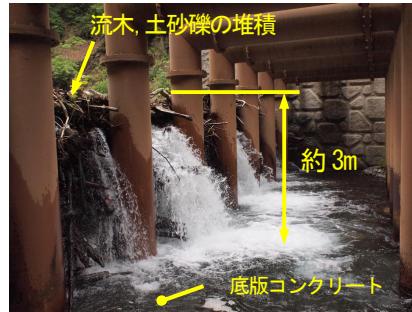
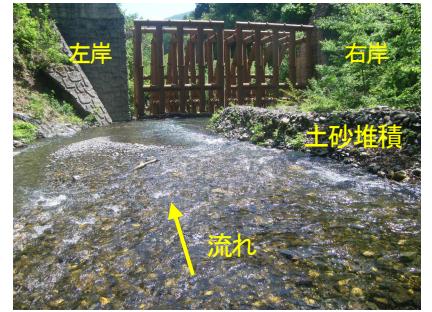
施工前の状況では、写真-1, 2 に示すように堰堤上流側には流木や土砂礫が底版コンクリートから約 3m 高さまで堆積しており、さらに上流側では右岸側に土砂が多く堆積した状況から、底版コンクリートの摩耗は常時の流水によるものと、堆積後の落下水によるもの、さらには右岸側の土砂の堆積から左岸側に流水が集中し摩耗が進行したものと推測される。

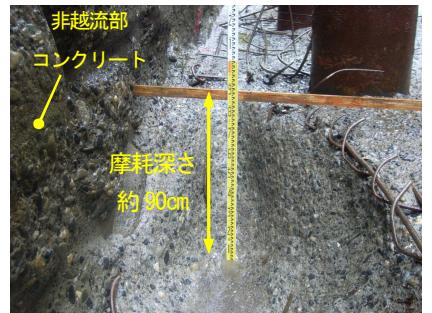
さらには、写真-4 に示すように最上部列と 2 列目の左岸側の鋼管と非越流部コンクリートとの間で、最大約 90cm の摩耗が進行しており、補修を要する状況が伺えた。

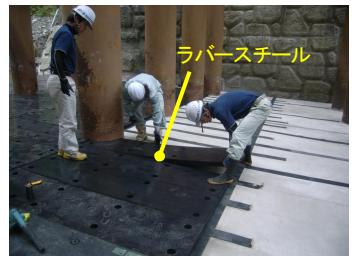
写真-5 仮設工(半川締め切り)

仮設工は、堰堤中央にコンクリート壁を施工し、半川締め切りとして施工された(写真-5)。ラバースチールの配置は、鋼製堰堤内にクレーンによりラバースチールを吊り下ろすことができないと判断し、鋼製堰堤内のみラバースチールの形状を幅 0.5m、長さ 2m(標準形状は幅 1m、長さ 2m)に縮小し、鋼製堰堤内に人力で搬入できるようにした(写真-6)。アンカーボルトの打設は、コンクリート打設後のあと施工とし、ラバースチール配置後、ラバースチールの穴位置を削岩機を用いてコンクリート穿孔(写真-7)し、孔内をよく清掃後、エポキシ樹脂を注入してアンカーボルトを定着させた。固定ボルトは、トルク管理により締め付けを実施し、完成とした(写真-8)。
